## TYGELSJÖ KYRKA

**Omgestaltung av kyrkans östra delar**

**Beskrivning**

**Tillståndshandling**

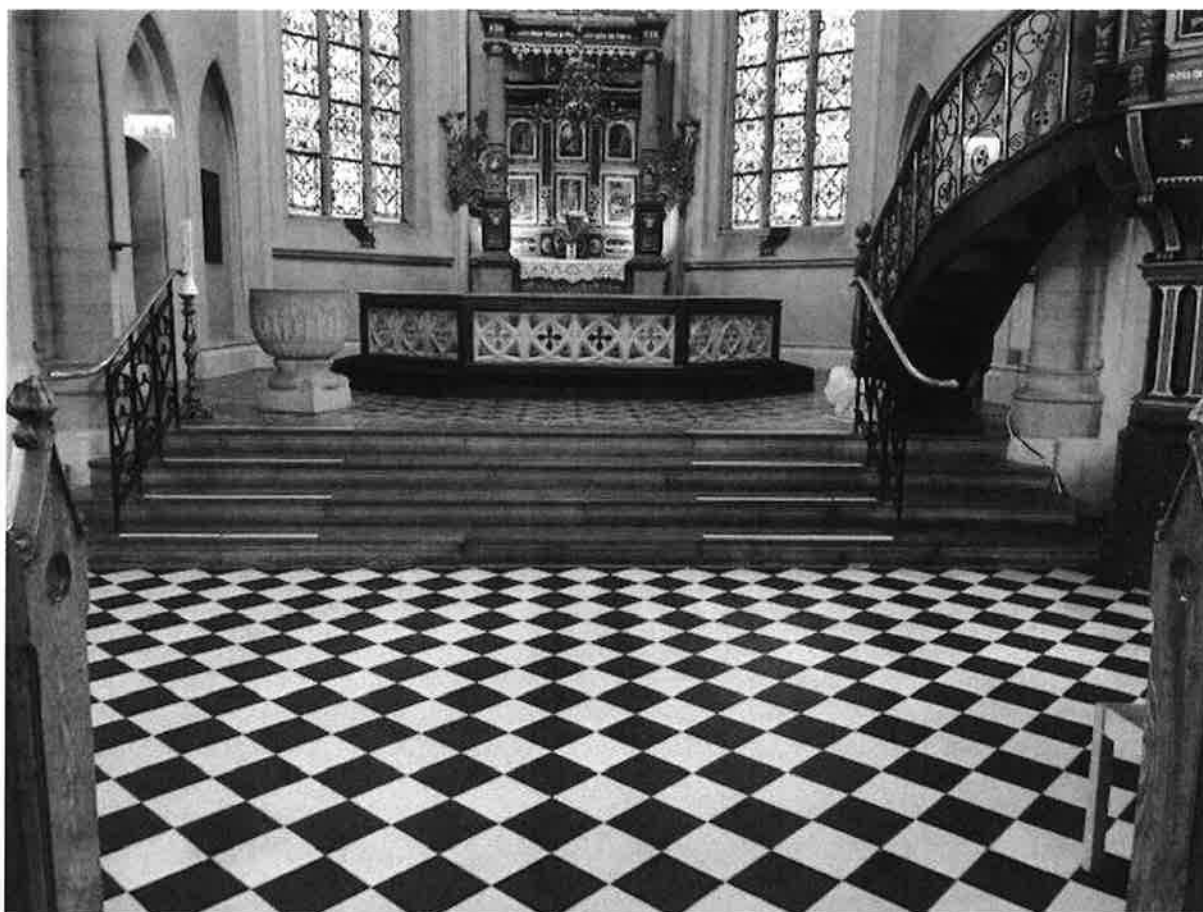
Vy mot koret.

På grund av att utrymmet från altarringens bakre sektioner till vägg är så pass litet måste altarringen anpassas. Även utan föreslagna element är passagen inte acceptabel ur tillgänglighetssynpunkt.

Altarringen: Två av totalt 5 sektioner tas bort och förvaras. Ställningstagande, i samråd med antikvarisk kontrollant, till lämplig avslutning av altarringens nya gavlar. Ställningstagandet gäller även befintlig nivåskillnad i golv.

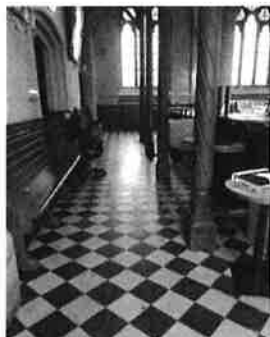
Väggsplanelens sockel fortsätter in bakom det upphöjda golvet

Originalgolv i västra delen av kyrkan

antikvarisk kontrollant. Det förefaller som om de oljefärgsmålade väggpanelerna funnits på plats före det befintliga trägolvet eftersom panelens nedersta profilerade sockel går ner bakom trägolvet se foto sid. 6. Väggnpaneler med skadad målning återställs enligt original.

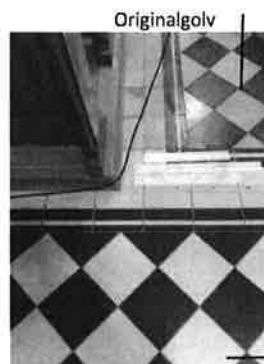
Kantplattor mot norra delens trägolv. Plattorna tas upp och det mönstrade golvet föreslås fortsätta mot norra resp. södra väggen, lika västra delen av kyrkan.

Originalgolv

Golv 2005.

Golv i södra mittskeppet

Kantplattorna, på det keramiska golvet från 2005, tas upp och placeras istället, om möjligt, mot norra resp. södra väggen. Alt. nya kantplattor. Man får på så sätt en hel yta med keramiskt golv lika originalgolvet i västra delen av kyrkan. Golvet kompletteras med svarta och vita keramiska plattor enligt ovan och enligt befintlig mönsterläggning. Ytorna markerade som nr 1, på ritningarna IA 19.001.01 och IA 19.001.02 föreslås få enbart den vita plattan.

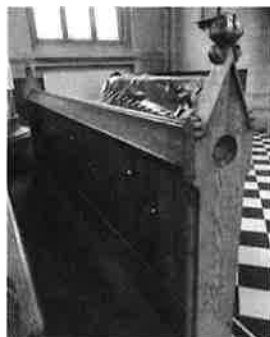
Befintligt skrank tillhörande mittskeppets bänkkvarter återmonteras framför den efter borttagandet främsta bänken.

Befintliga skrank tillhörande mittskeppet, återmonteras framför den efter borttagandet främsta bänken. Norra resp. södra sidoskeppet kompletteras med motsvarande skrank ev. äldre borttaget om det finns eller nyttillverkat lika befintligt. Målas med oljefärg lika befintligt.

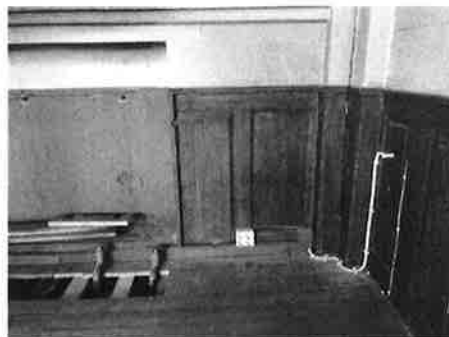
Skadad väggsplanel
